# 大方县“5·22”滑坡灾害调查评估报告

大方县“5·22”山体滑坡灾害调查评估组

2025年10月30日

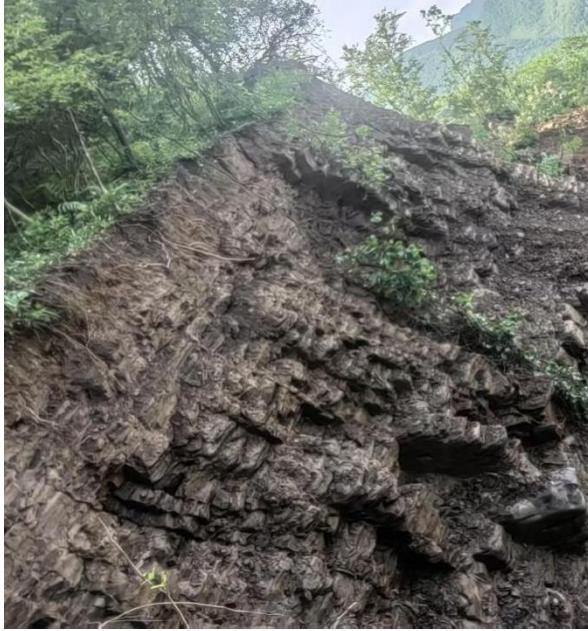
照片 1 右后缘滑壁岩体破碎

**2.滑坡区岩土结构。**浅表层土体厚 0.5 米-1.0 米，成分为暗红、紫黄色碎石粘土，碎石含量约 60%；下伏基岩为三叠系下统夜郎组九级滩段（T1y3），岩性为暗紫、紫红、灰绿色薄至中厚层状泥质粉砂岩，产状  $280-310^{\circ} \angle 25-38^{\circ}$ ，其中强风化层厚约 4 米-20 米。岩层受南东侧直线距离约 6 千米的普宜向斜影响，构造节理和风化裂隙发育，岩体破碎（照片 1），主要发育两组节理，第一组节理产状  $160-190^{\circ} \angle 63-87^{\circ}$ ，第二组节理产状  $70-100^{\circ} \angle 58-75^{\circ}$ （照片 2）。

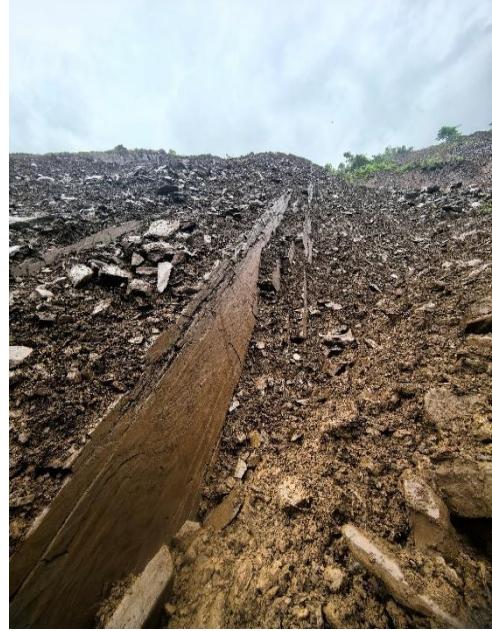
照片 2 岩体构造节理

**3.地质构造：**滑坡区岩体受构造影响，节理裂隙发育，岩体破碎，其中一组裂隙产状为  $160-190^{\circ} \angle 63-87^{\circ}$ ，节理密度 3 条/米，张开度 0.1 厘米-3 厘米，其走向与坡向基本一致；另一组裂隙产状为  $70-100^{\circ} \angle 58-75^{\circ}$ ，其走向与斜坡坡向近于垂直，节理密度 6 条/米，张开度 1 厘米-5 厘米。两组裂隙均延伸性好、裂隙面光滑、张开度大，对斜坡岩体形成切割，破坏其完整性。

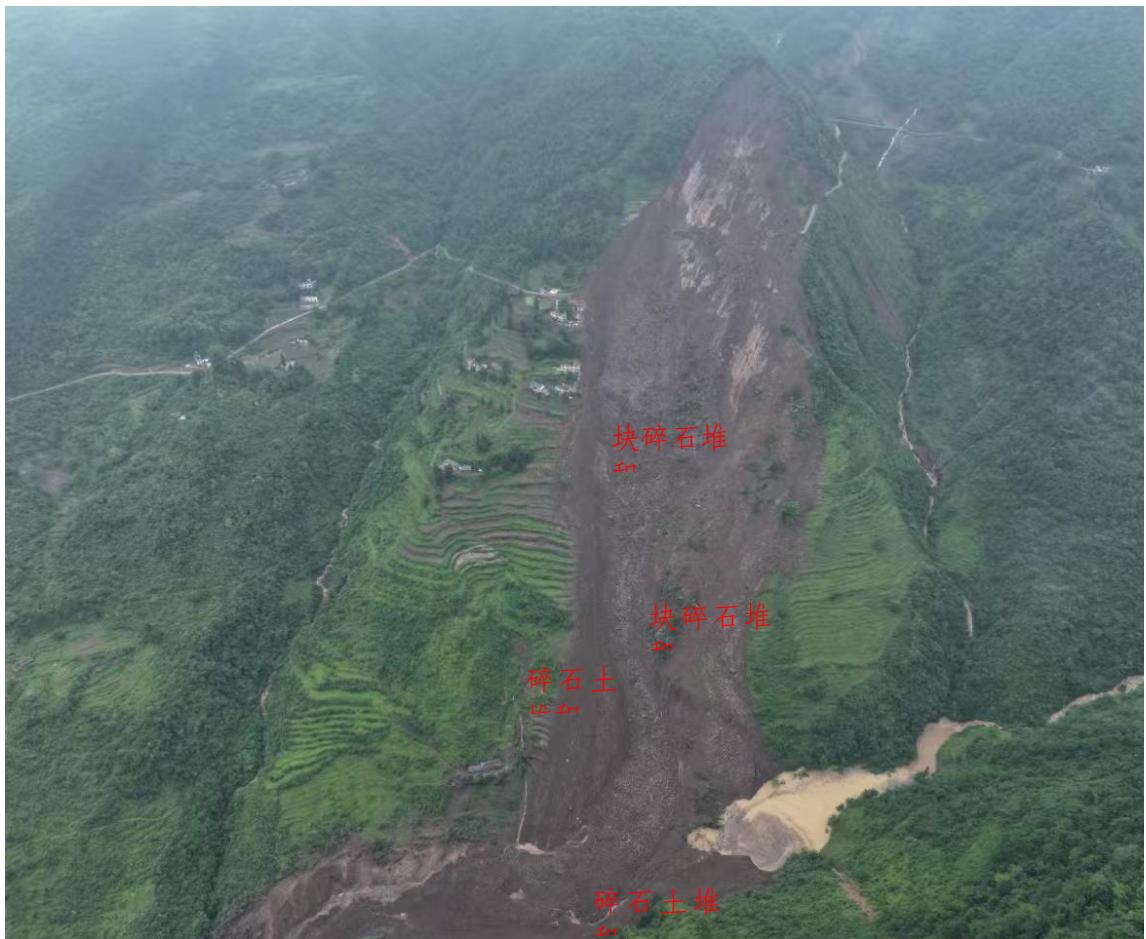
照片 3 滑坡现状

**1.滑体。**根据现场调查，该滑坡滑体为第四系碎石土及三叠系下统夜郎组九级滩段 ( $T_1y^3$ ) 泥质粉砂岩，以强至中风化为主。滑体分布总体呈现靠近滑坡边界以第四系碎石土堆积为主，滑坡中部区域以泥质粉砂岩块碎石堆积为主（照片 3）。

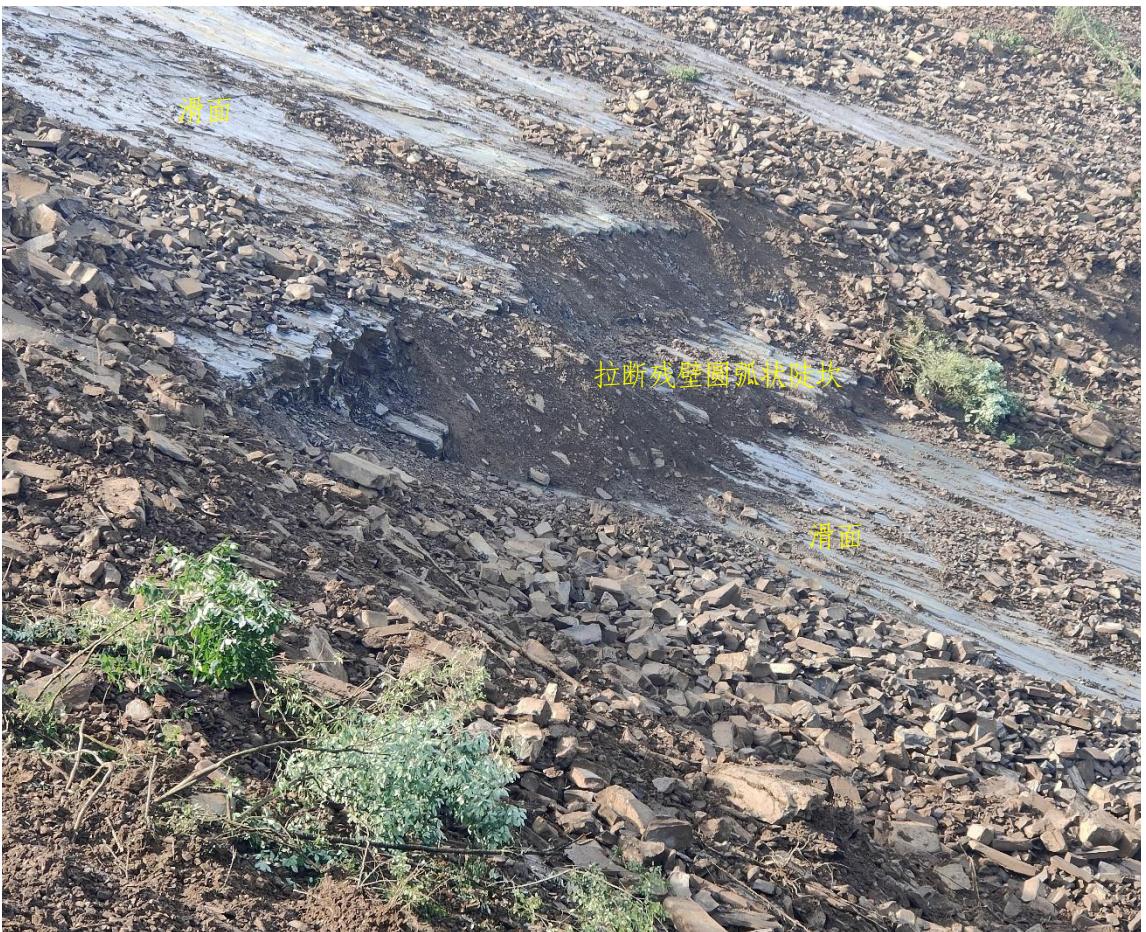
照片 4 两级滑面现状

**2.滑面。**根据现场调查，滑坡滑移后揭露出的滑面为岩层层面，岩性为粉砂质泥岩。整体滑面不连续，呈现多级陡坎，其中滑坡中上部两级陡坎揭露明显，第一级位于后缘残壁往下约 160 米处，高约 1 米，呈齿状；第二级位于后缘残壁往下约 300 米处，高约 3 米，呈圆弧状（图 4）。揭露显示，滑体主要为暗红、紫黄色泥质粉砂岩，滑床为灰绿色粉砂质泥岩，滑面上存在钙铁质薄膜，分析存在滑坡区地下水沿岩性差异处层面长期浸润软化作用。
